# Proyecto para la realización de una ruta accesible en el casco urbano de Villaviciosa

Realizado por el grupo "Sin Barreras" de la Asociación Pro Personas con Discapacidad

**Mayo 2022**

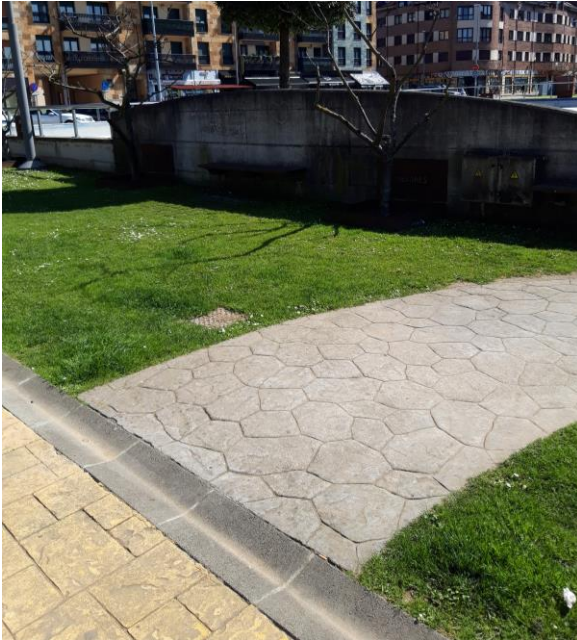
**Figura 1: concavidad a la entrada del parque.**

2.1 Eliminar la concavidad a la entrada del parque del Pelambre de frente a la fachada lateral del juzgado (Figura 1).

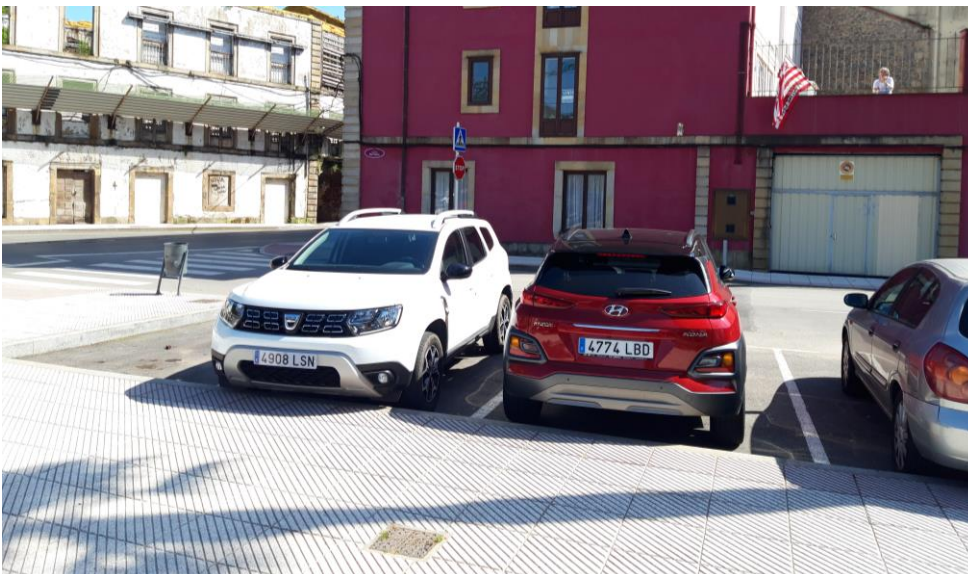
**Figura 2: plaza de aparcamiento actuales en el callejón del Cantu.**

2.2 Para quien viene en coche y empieza la ruta desde el aparcamiento de la N632, prever la predisposición de al menos dos plazas de aparcamiento con tarjeta azul de discapacidad en el callejón del Cantu (Figura 2).

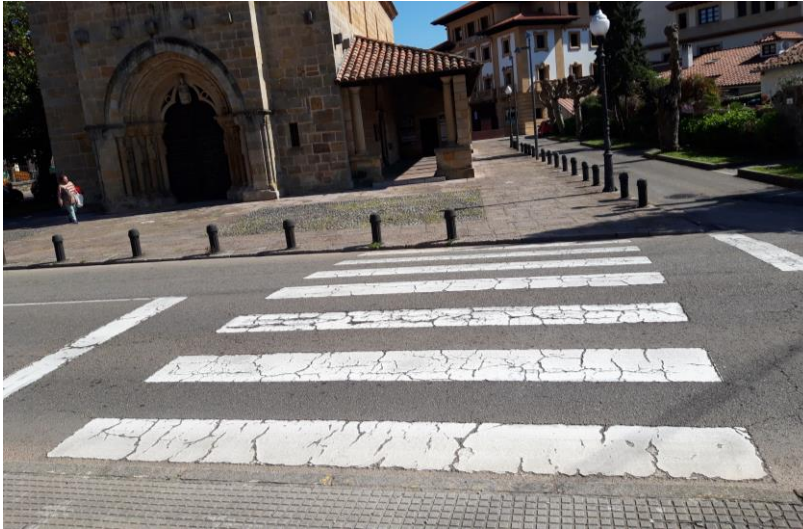
**Figura 3: paso de peatones de C/Cabanilles, situada de frente a la iglesia de la Oliva.**

2.3 Adaptar el paso de peatones de calle Cabanilles a la altura de la iglesia de la Oliva (Figura 3).

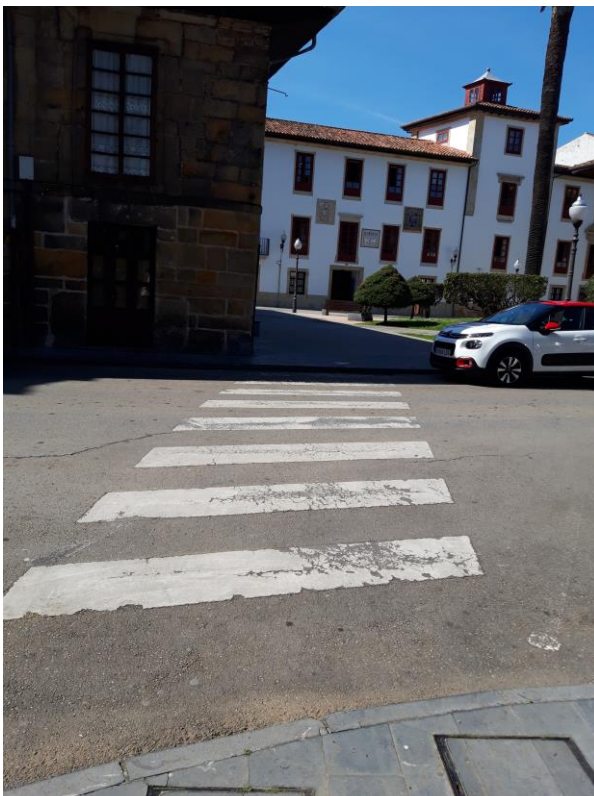
**Figura 4: Estado actual del paso de peatones plaza José Cavada y Nava**

2.4 Adaptar el paseo de peatones de la plaza José Cavada y Nava (Figura 4).

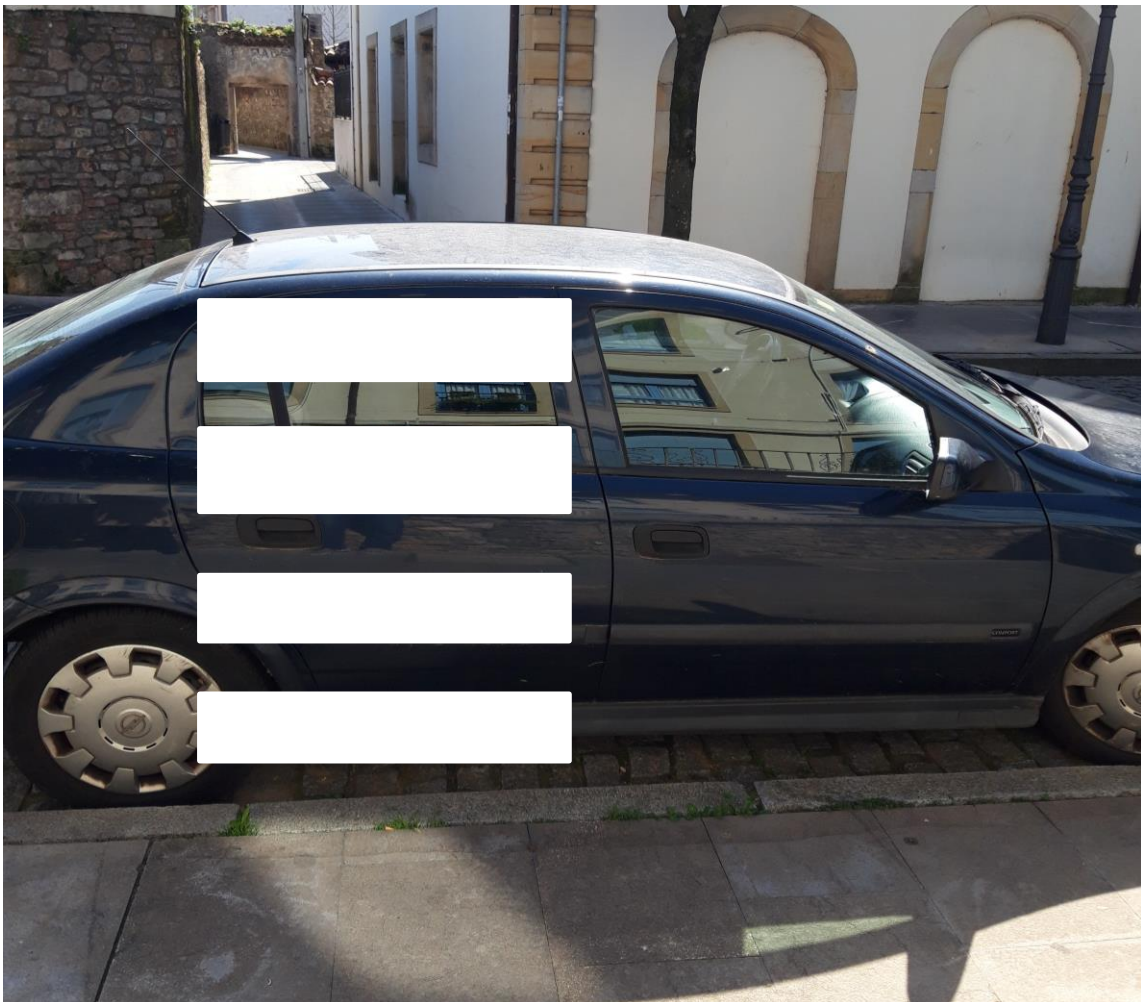
Lo ideal sería hacerlos ambos. De hecho cabe destacar que la falta de pasos de peatones adaptados en los dos puntos citados anteriormente y la oclusión de la única acera rebajada debido al mobiliario urbano y las mesas instaladas por el bar de la calle del Sol en la intersección con la calle Nicolás Rivero (Figura 7), aíslan de facto todo el centro urbano con el centro histórico, no habiendo ningún paso utilizable para las personas con discapacidad.

**Figura 5: localización del nuevo paso de peatones en correspondencia de calle Indias en la intersección con calle Nicolás Rivero.**

2.5 Crear un paso de peatones adaptados que conecte la calle Indias en correspondencia de la intersección con la calle Nicolás Rivero (Figura 5), o en alternativa crear un paso de peatones que conecte la calle Nicolás Rivero con la calle del Agua (Figura 6), para utilizar la acera del otro lado en correspondencia de la escuela “San Rafael”.

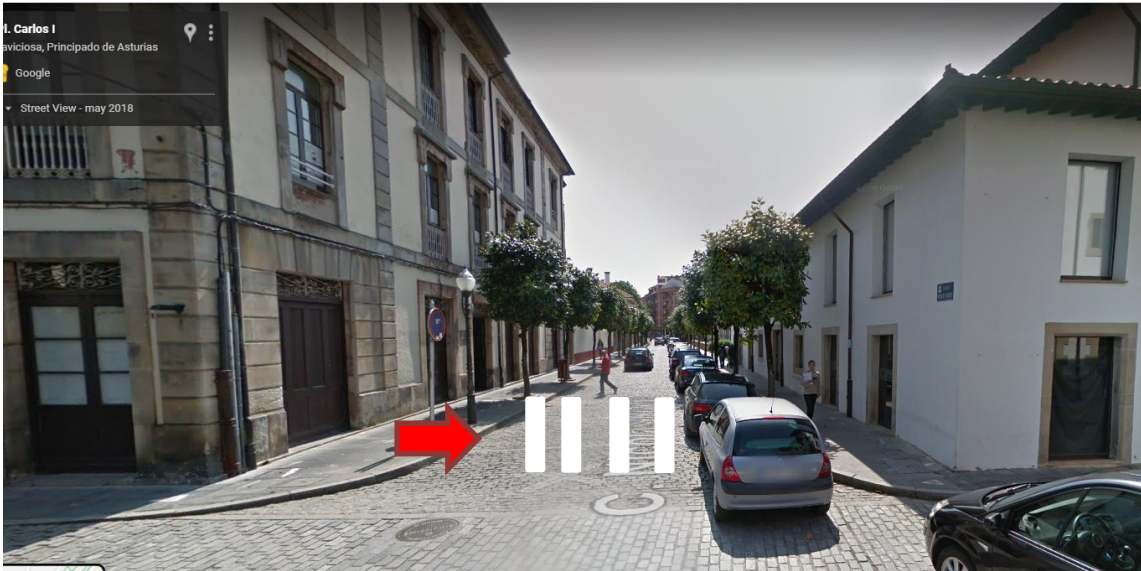
**Figura 6: localización del nuevo paso de peatones en correspondencia de calle Indias en la intersección con calle Nicolás Rivero.**

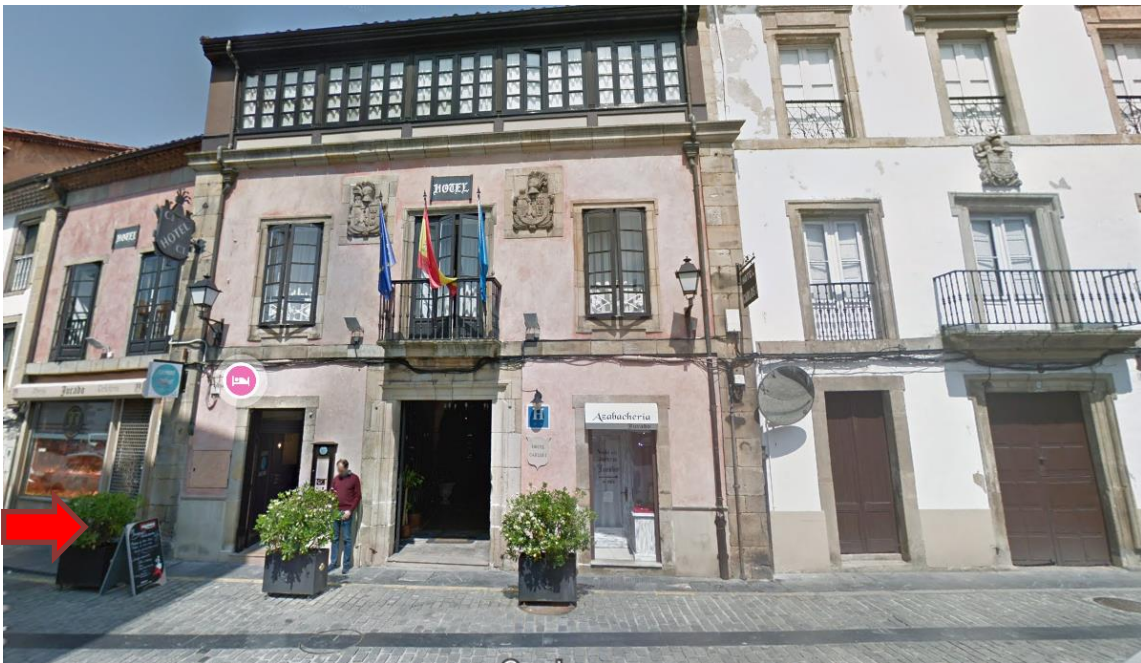
**Figura 7: mobiliario urbano y carteles que limitan el paso de peatones en la en la calle del Sol, en la intersección con la calle Nicolás Rivero.**

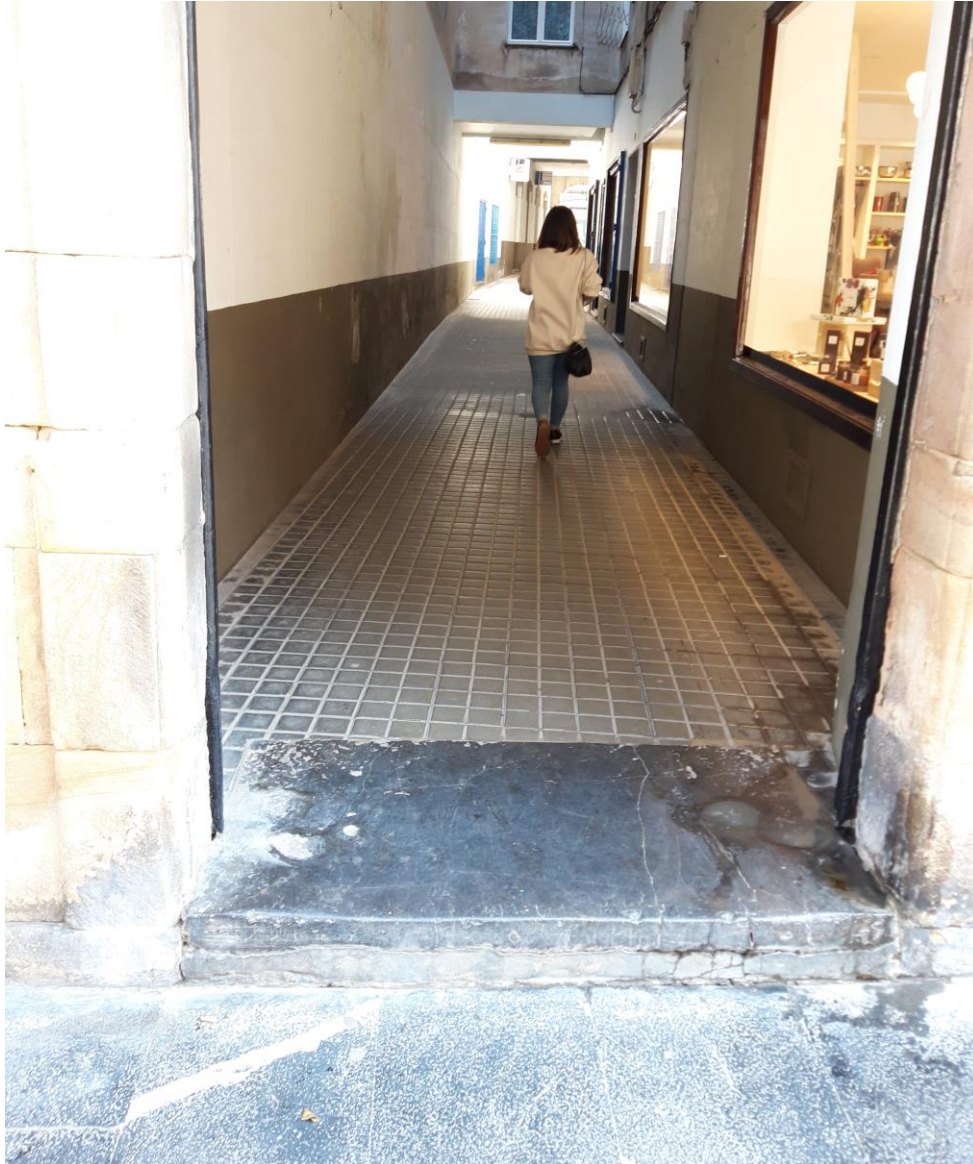
**Figura 8: escalón del pasaje, lado calle del Sol.**

2.6 Rebajar el escalón del pasaje que conecta la calle del Sol con la Calle Balbín Busto (Figura 8).

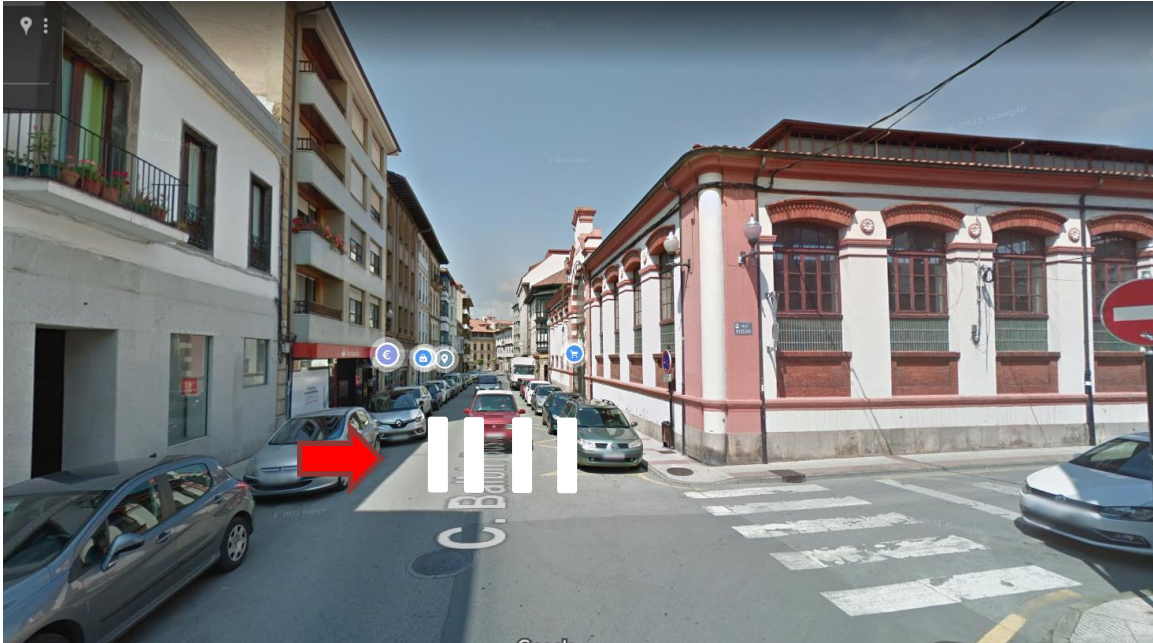
**Figura 9: localización del nuevo paso de peatones.**

2.7 Predisponer un paso de peatones que permita cruzar desde la calle Balbín Busto a la entrada adaptada de la calle Mercado que da acceso a la plaza de abastos (Figura 9).

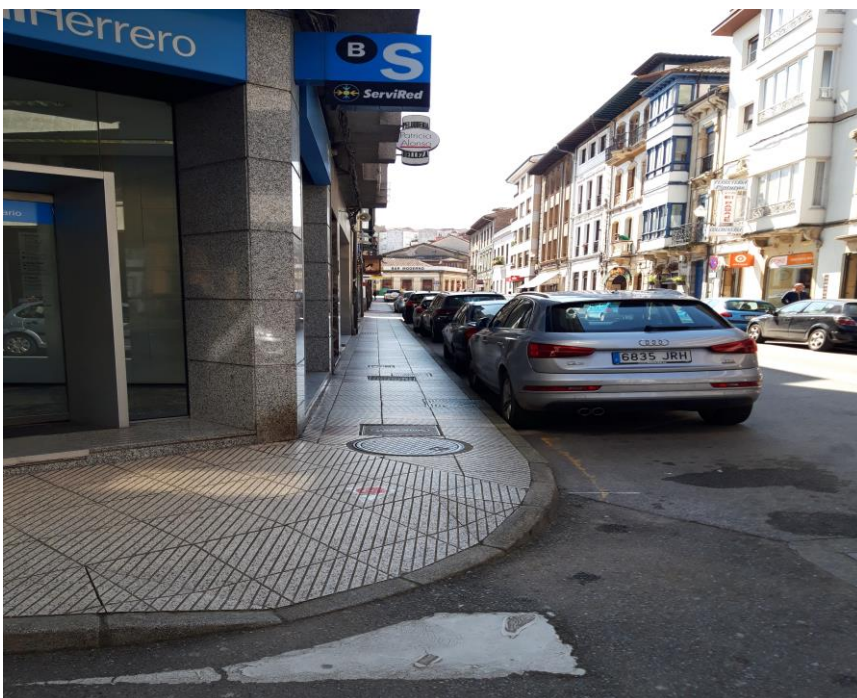
**Figura 10: localización del paso de peatones a la altura del banco Herrero.**

2.8 Modificar el paso de peatones de la calle Balbín Busto en correspondencia del banco Herrero (Figura 10).

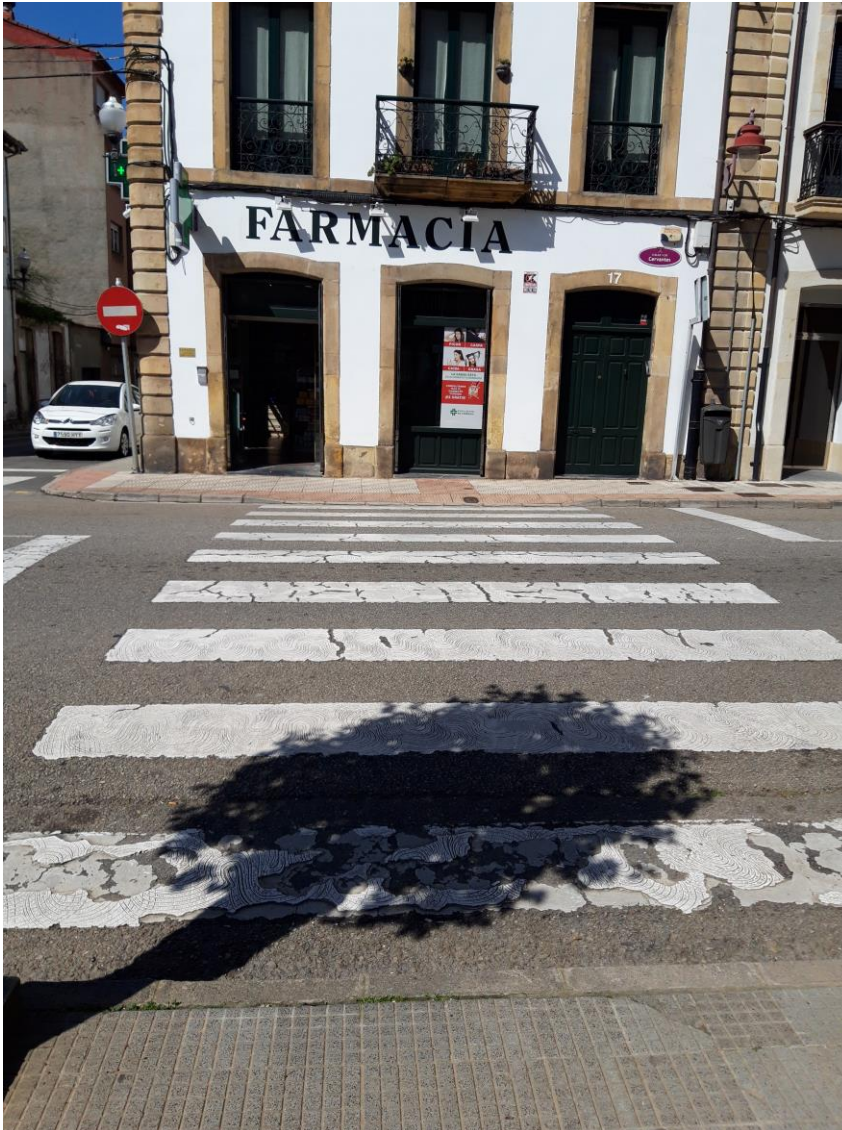
**Figura 11:** estado del paso de peatones a la altura del restaurante “Lena” en calle Cervantes 2.

2.9 Crear un paso de peatones accesible a la altura de la calle Cervantes 2, en el lado de la acera de la sidrería “Lena” (Figura 11).

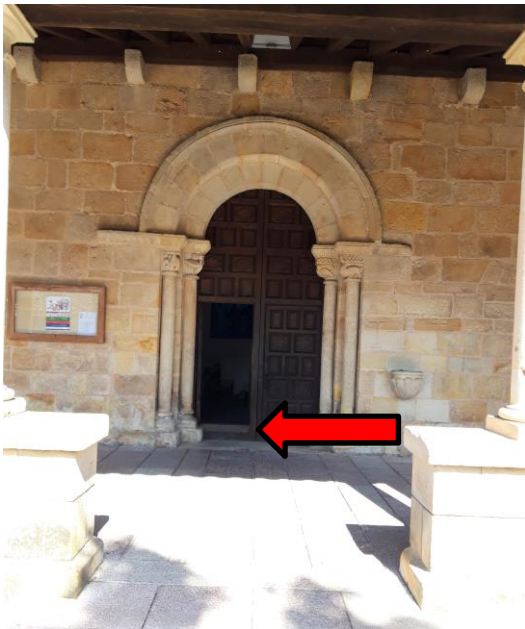
**Figura 3: acceso principal de la iglesia de la Oliva.**

3.1 Mantener el acceso posterior de la iglesia de la Oliva abierta porque no presenta escalón como el de la entrada lateral que actualmente se utilizado para la entrada y la salida de las personas (Figura 11).

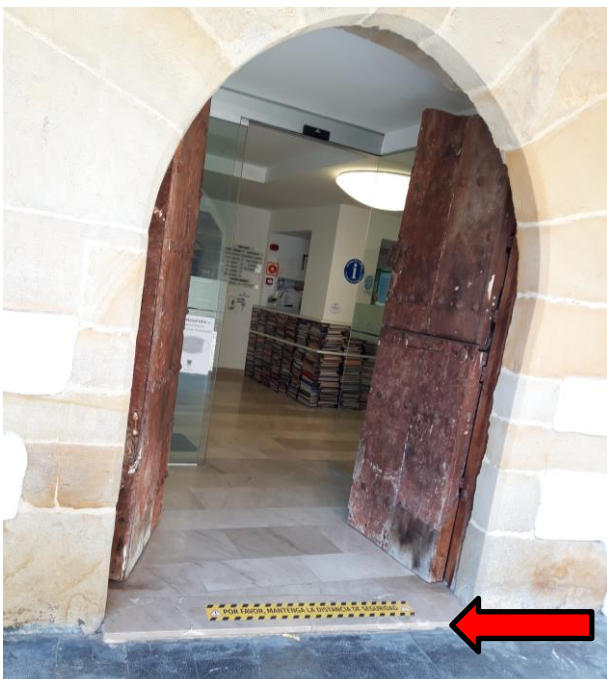
**Figura 12: acceso actual de la casa de los Hevia.**

3.2 Eliminar el escalón de acceso a la casa de los Hevia (Figura 12).
